COMUNE DI CAVRIGLIA

REGOLAMENTO URBANISTICO

PROGRAMMA DI INTERVENTO PER L'ABBATTIMENTO DELLE BARRIERE ARCHITETTONICHE ED URBANISTICHE

RELAZIONE GENERALE

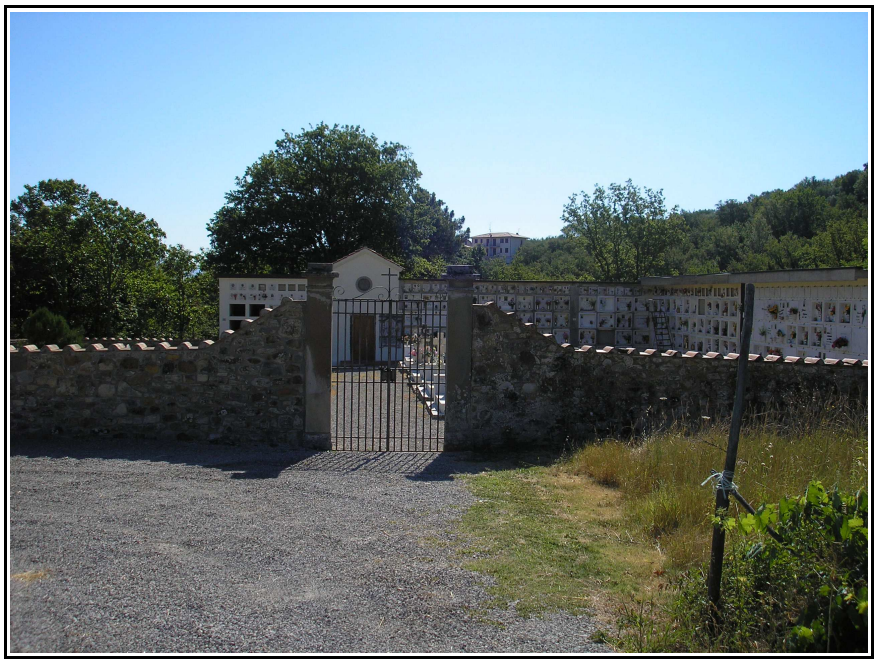
Scheda: 19EP

Descrizione: Cimitero Comunale
